**REMOÇÃO DE INSTRUMENTO FRATURADO E  
PROGNÓSTICO DO TRATAMENTO ENDODÔNTICO  
APÓS A FRATURA**

Monografia apresentada à Associação Paulista de  
Cirurgiões Dentista Regional Santo André, para  
obtenção do título de Especialista em Endodontia.

Área de Concentração: Endodontia

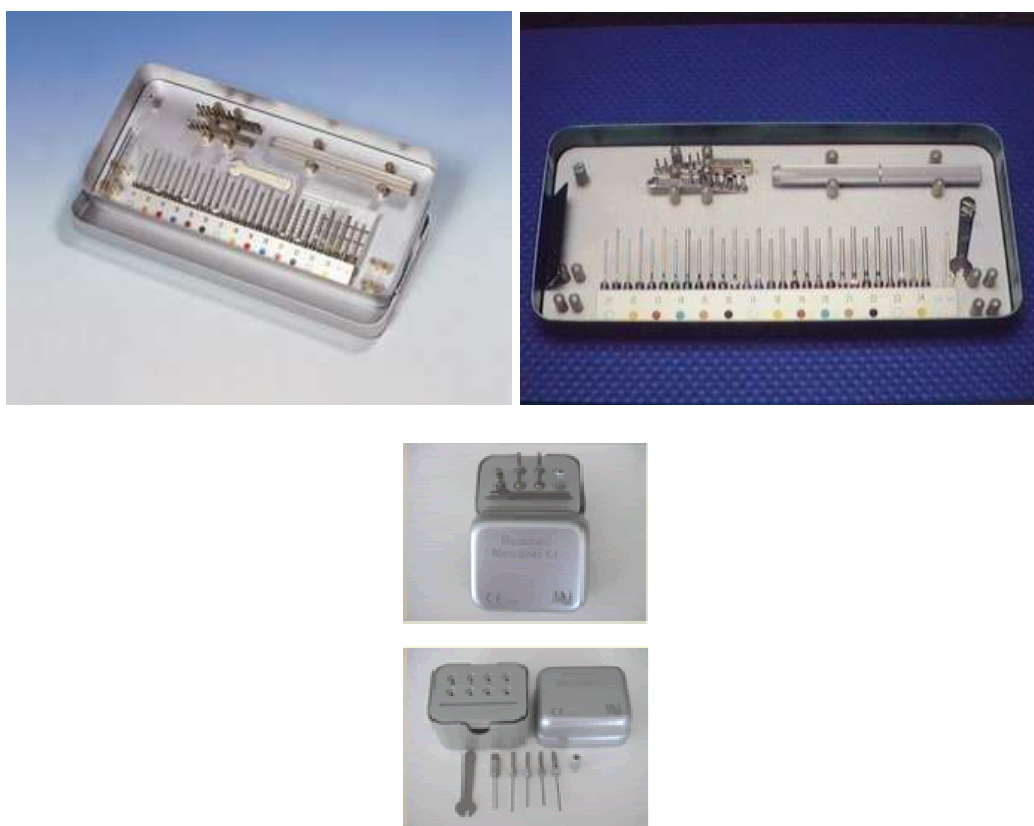
Figura 2.1 – Masserankit (<http://www.micro-mega.com/anglais/produits/masseran/index.php>)

O *Masserankit* é um método mecânico que implica em um desgaste excessivo de dentina, contra indicando seu uso em canais curvos e atrésicos. Se usado na porção apical, pode ocorrer perfuração. Ele indica o uso mais em casos onde a fratura ocorreu na porção cervical (Fig. 2.1, 2.2).

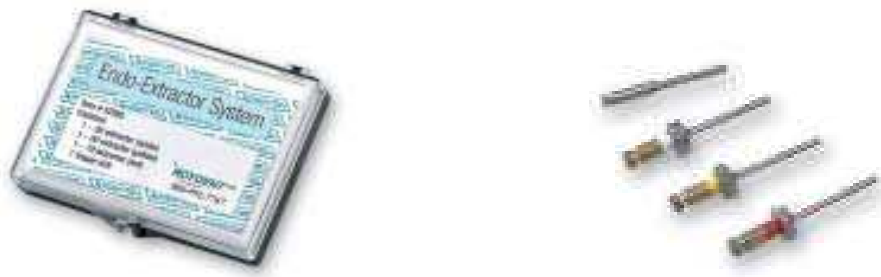
Figura 2.3 - Kit Endo Extractor ([www.roydent.com/spec\\_sheets/Endo\\_Extractor\\_lit.pdf](http://www.roydent.com/spec_sheets/Endo_Extractor_lit.pdf))

Outro método mecânico é o *Endo Extractor*, que consiste em expor o início do fragmento, fazendo um acesso com brocas de Gates, levando-se um tubo oco com um adesivo a base de cianocrilato, enquadrando na ponta do fragmento, aguardado alguns minutos para a presa do adesivo e depois retirando o tubo do interior do canal, removendo assim o fragmento (Fig. 2.3, 2.4, 2.5, 2.6).

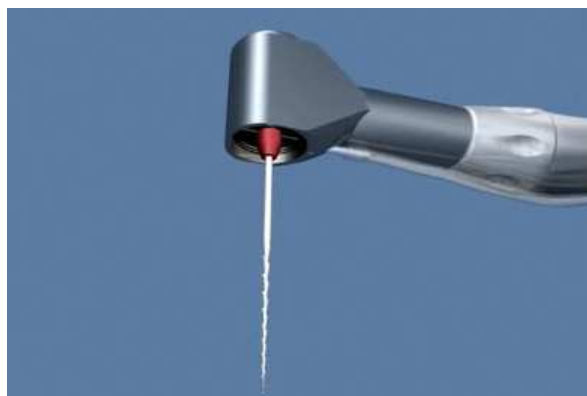
**Figura 2.7 - canal Fynder System. (a) dispositivo acoplado no motor de baixa rotação. (b) vista frontal do sistema (<http://www.endotechnic.com/demo-canal.htm>)**

O autor cita também o *Canal Finder System*, que consiste em um sistema que faz um movimento para baixo com amplitude de 1 mm, diminuindo quando a velocidade deste aumenta. Caso haja raspas de dentina no interior do canal o movimento recomeça, de uma forma flexível, helicoidal de circulação. Pode ser usado para deslocar o fragmento no interior do canal, facilitando sua remoção, ou também para ultrapassar o fragmento, porém, seu sucesso vai depender da habilidade do operador, experiência e paciência, já que o autor cita que o tempo de trabalho é de, aproximadamente, duas horas (Fig. 2.7, 2.8, 2.9).

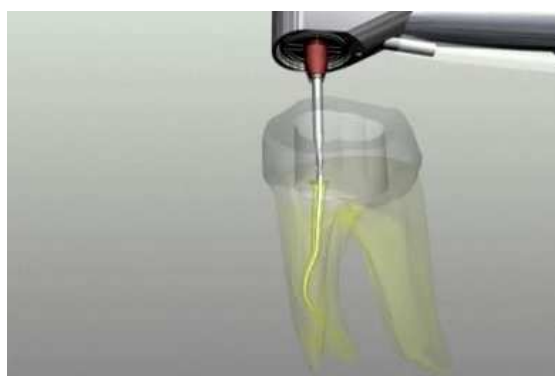
**Figura 2.9 - vista frontal do sistema agindo no canal radicular (<http://www.endotechnic.com/demo-canal.htm>)**
